INVENTARIO, EVALUACION Y USO RACIONAL
DE LOS RECURSOS NATURALES DE LA COSTA

CUENCAS DE LOS RIOS
QUILCA Y TAMBO

VOLUMEN I

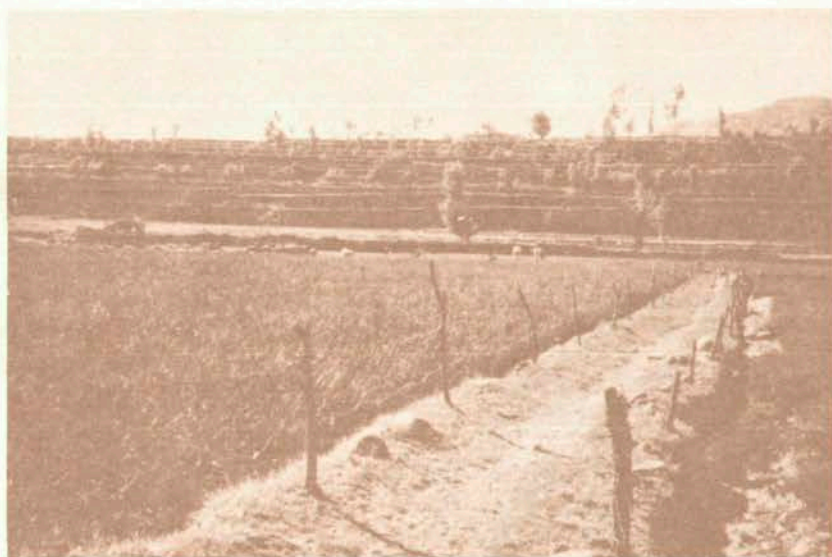
FOTO N° 9

Valle de Chili. Paisaje de la Serie Ribereño, al fondo se aprecia el Complejo Epiandenes-Basoandenes.

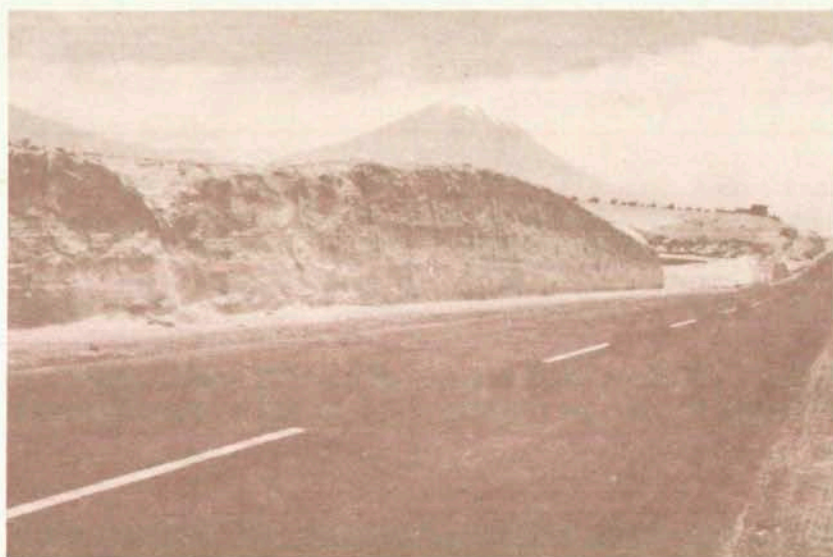
FOTO N° 7

Valle de Chili. Perfil de la Serie Cural.

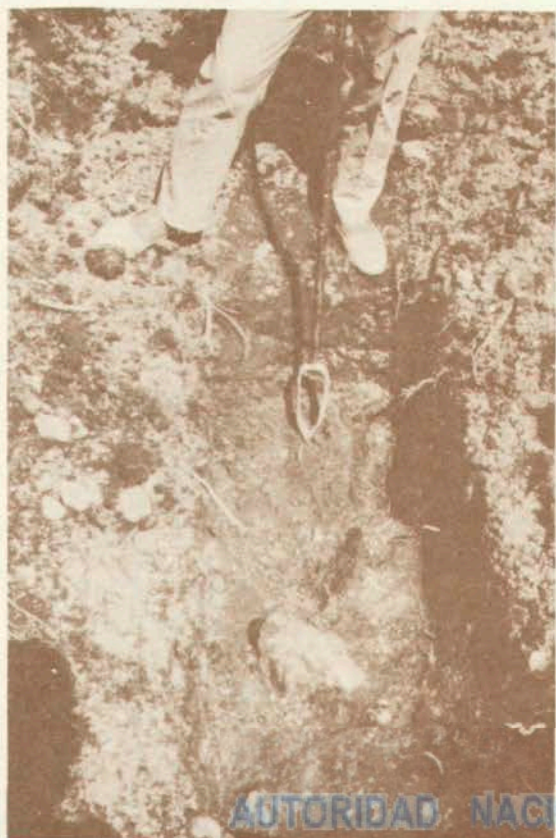
FOTO N° 11

Valle de Chili. Perfi de la Serie Characato.

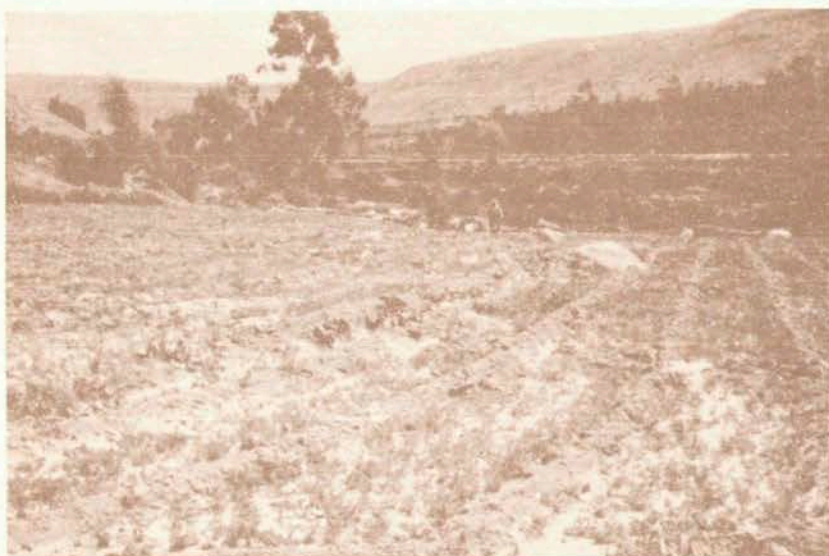
FOTO N° 13

Valle de Chili. Perfil de la Serie Pedrones (zona de Chilina).

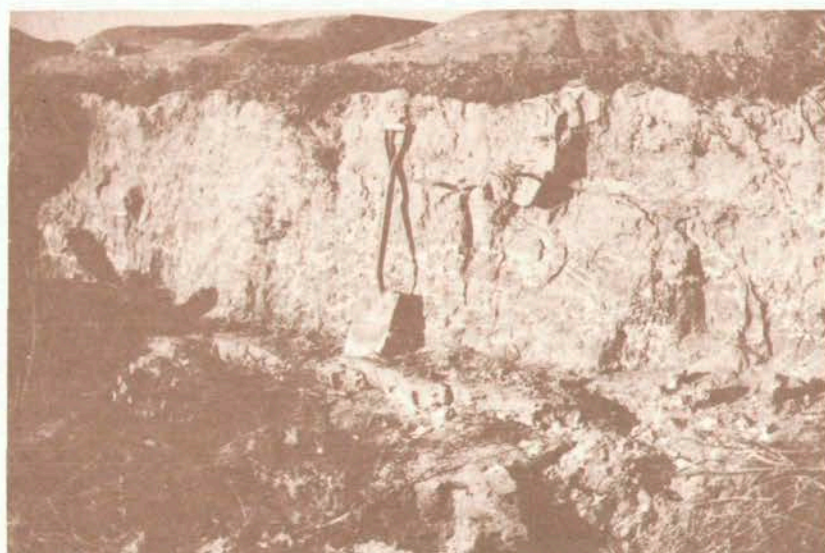
FOTO N° 18

Valle de Vftor. Se aprecia un perfil de la Serie Tambillo.

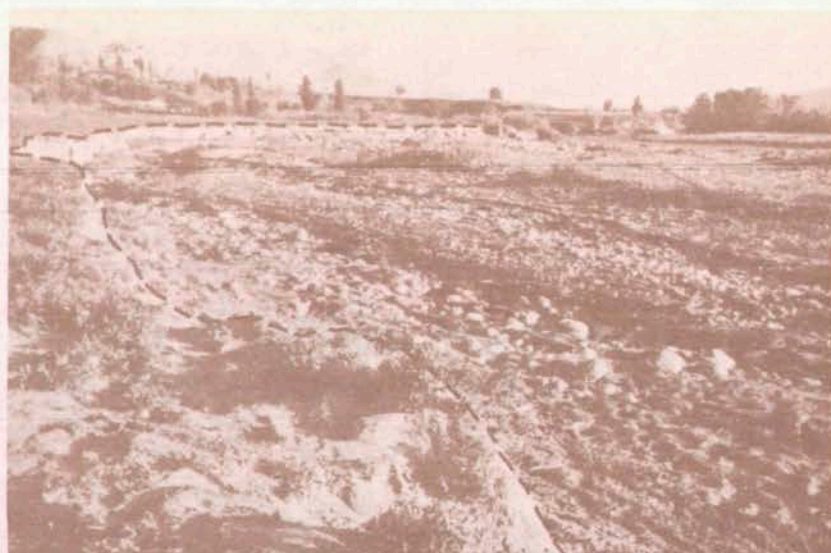
FOTO N° 16

Valle de Vitor. Obsérvanse los efectos de la erosión fluvial en el valle.

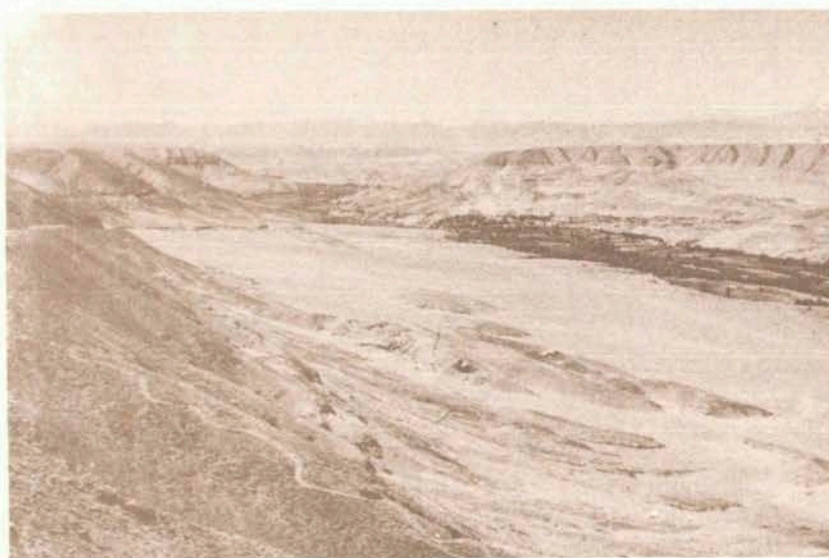
FOTO N° 21
Valle de Sigüas. Perfil de la Serie Sigüas.

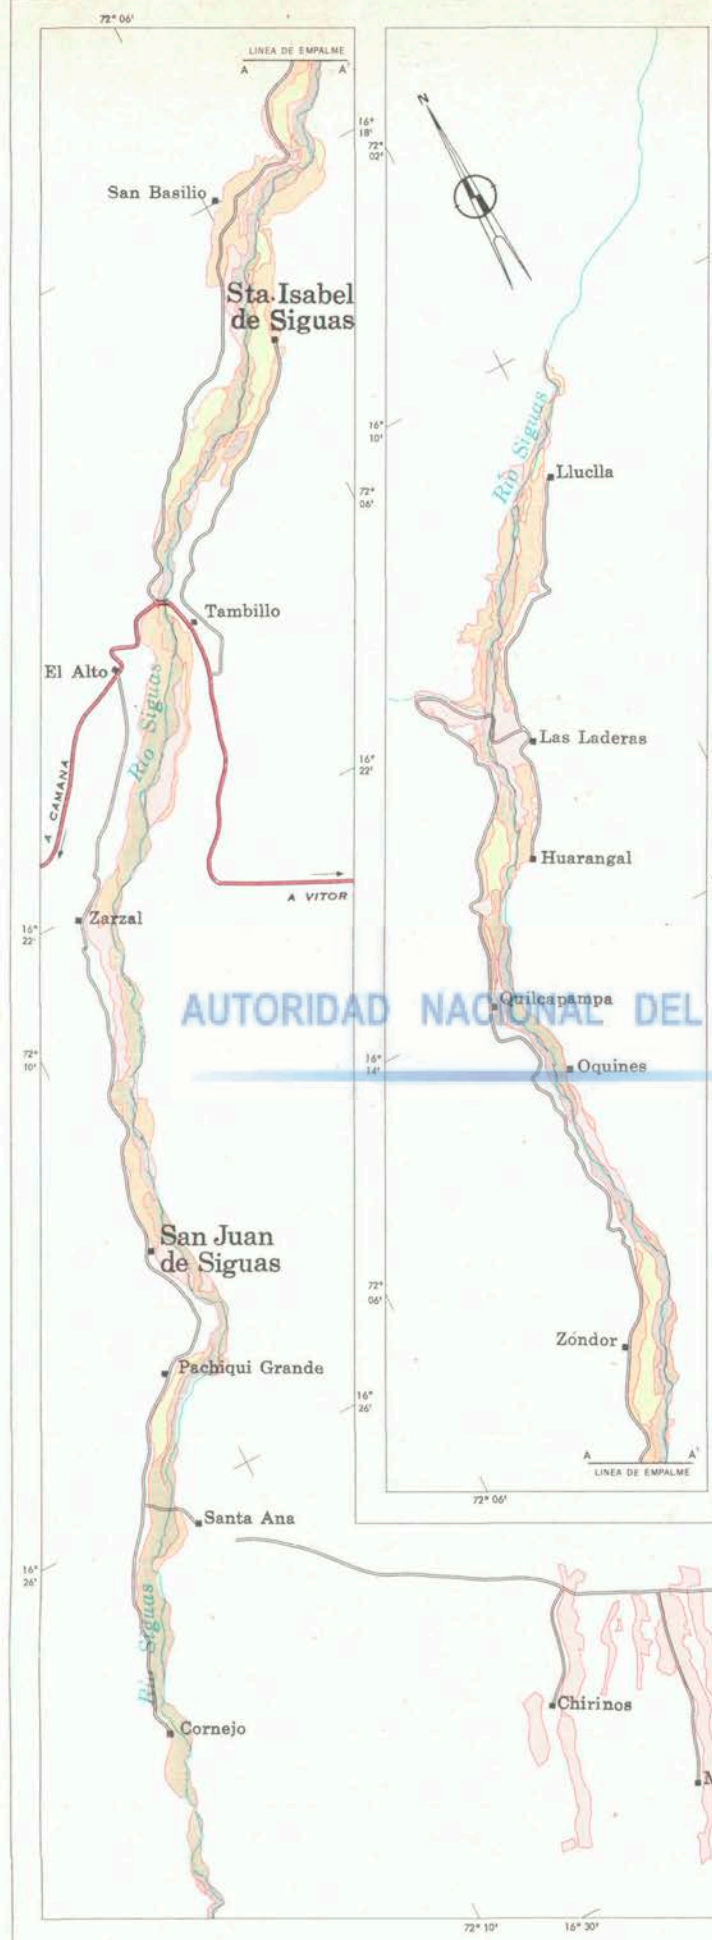
REPUBLICA DEL PERU
 PRESIDENCIA DE LA REPUBLICA
 OFICINA NACIONAL DE EVALUACIÓN DE RECURSOS NATURALES
 ONERN
VALLE DEL RIO SIGUAS
MAPA DE
TEXTURA Y PROFUNDIDAD
 ESCALA 1:100,000
 2 0 2 4 Km
 FUENTE: Carta Nacional Fotogramétrica 1:100,000 1GM, Reducción Fotogramétrica 1:25,000
 Oficina General de Catastro Rural (OGCR), Información Temática y Computación
 de Campo ONERN, con fotografías aéreas SAN, tomadas en 1970, 1974.

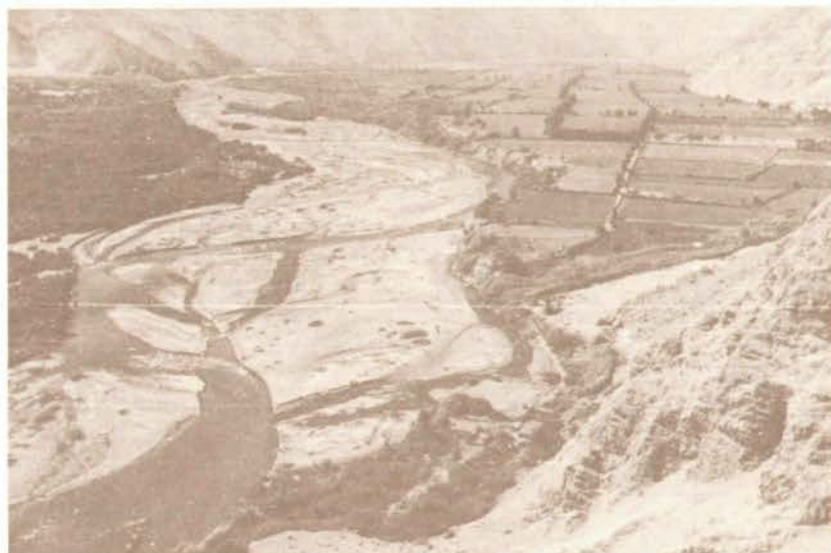
FOTO N° 23

Valle de Tambo. Efectos de la erosión fluvial a la altura de la zona de Haciendita.

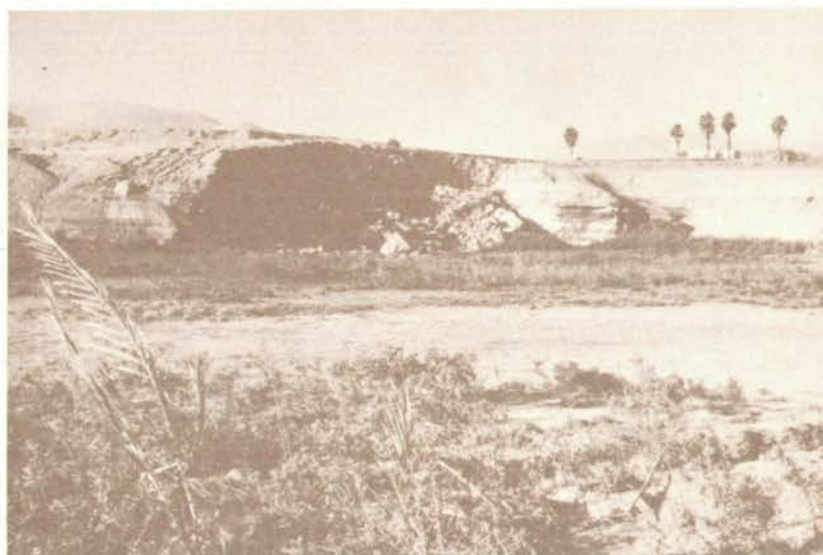
FOTO N° 24

Valle de Tambo. Erosión en el acantilado originada por las filtraciones de la irrigación de Mejía-Mollendo y por las filtraciones marinas.

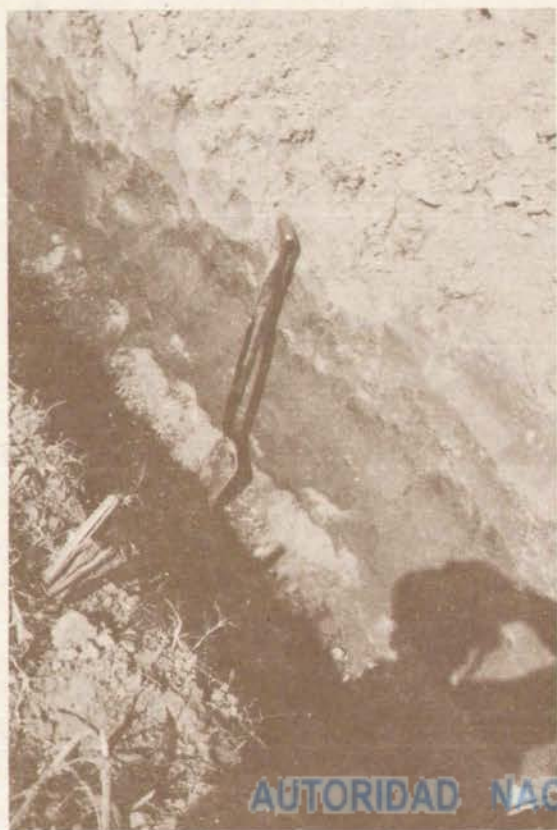
FOTO N° 27

Valle de Tambo. Perfil de la Serie Pascana (La Pampilla).

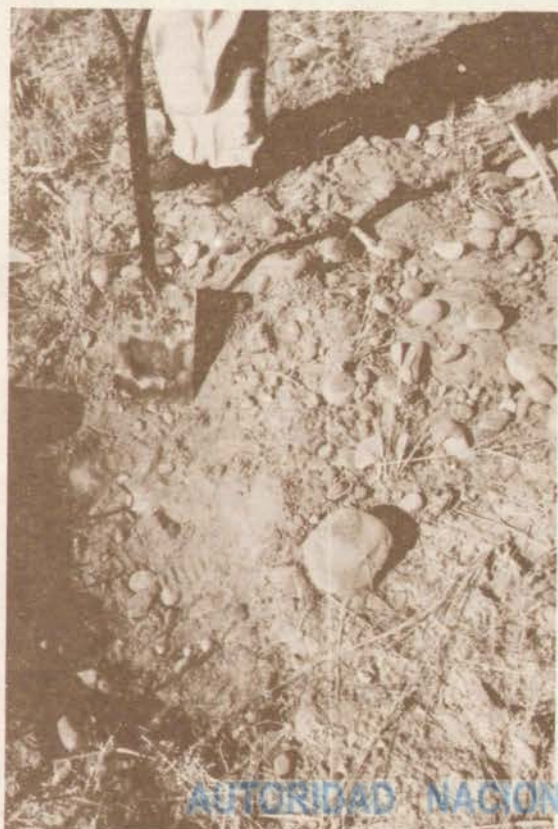
FOTO N° 29

Valle de Tambo. Perfil de la Serie Tambogley.

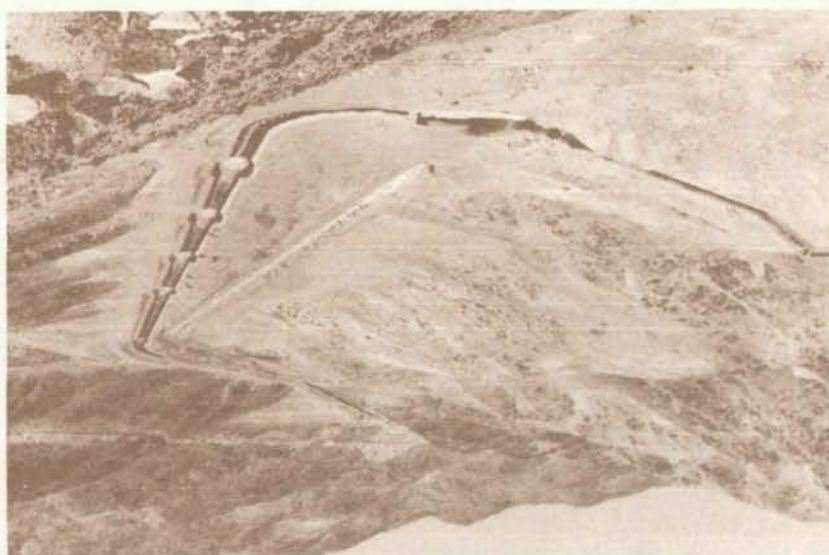
FOTO N° 32

Canal madre de la Irrigación La Joya. Zona de caídas sucesivas.
